MEMOIRE DE CESSATION D'ACTIVITE

Gravière à La Chapelle-devant-Bruyères

ETABLISSEMENT COGESUD

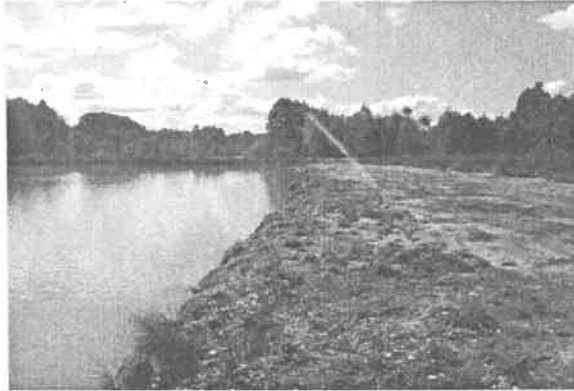
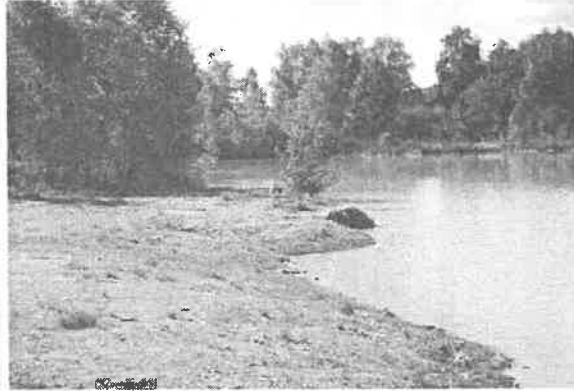
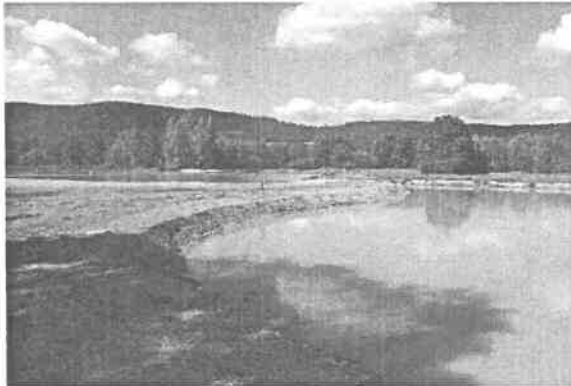
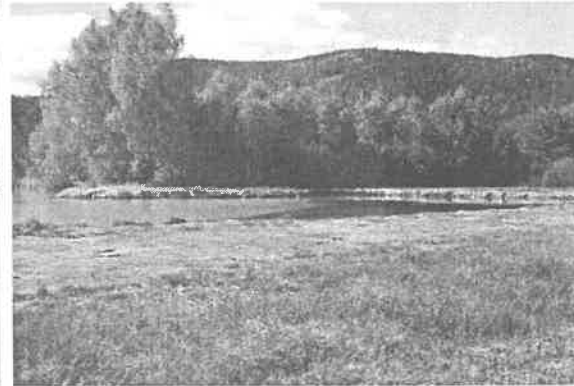
La remise en état a consisté pour les plans d'eau à rehausser certaines berges avec la terre découverte.

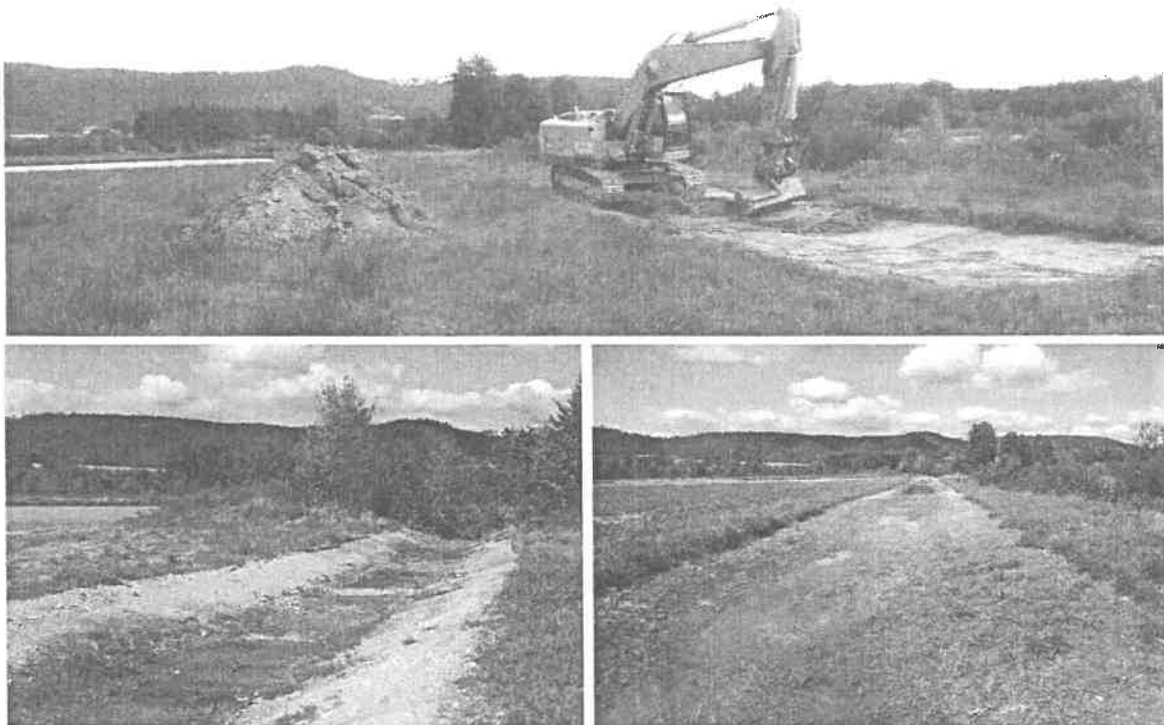
Ces travaux ont également consisté à créer un collecteur des débordements du *B'Heumé* vers le fossé existant qui rejoint le *Neuné*, par la conception d'un chenal d'une pente de 10 à 20% et d'un décaissement de 60 cm sur 1,3 ha.

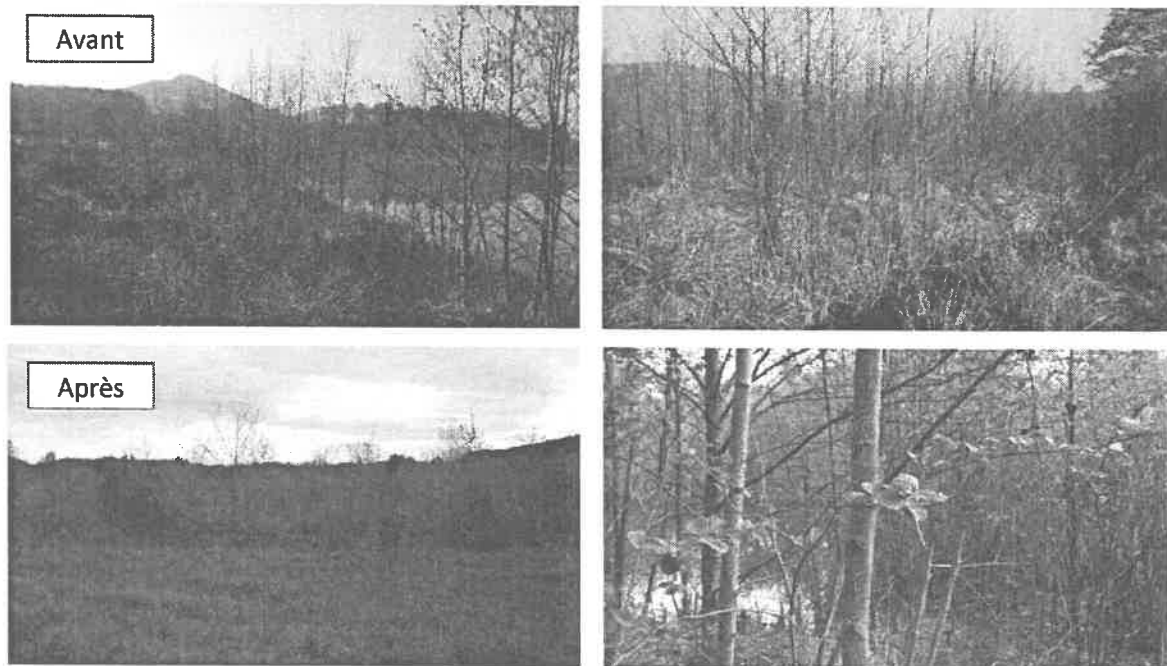
Ensuite, les travaux de restitution de zones boisées par de jeunes arbres sur les zones dédiées, conformément au plan de réaménagement. Ci-dessous les photos de ces zones.
